Asbest

Was Sie als Hauseigentümer
alles darüber wissen müssen

Haben Sie Asbest im Haus?

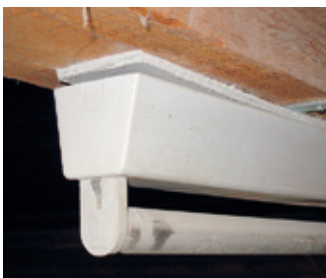
Asbesthaltige Leichtbauplatten

(unter oder in der FL-Leuchte)

- Auswechseln der FL-Röhre (Leuchtmittel)

- Beschädigte, ausgefranzte Platte in Wohn- und Aufenthaltsräumen (Bastelräumen)

- Demontage der FL-Armatur
- Demontage der Platte

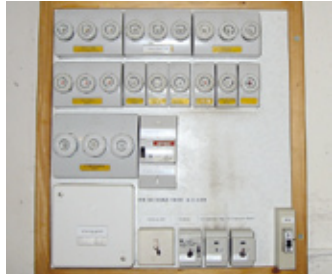
Elektrotableau (im Innern mit schwach gebundenen Platten isoliert)

• Auswechseln von Sicherungen	Nutzung	
• Arbeiten am Tableau		Bearbeitung
• Demontage des Tableaus		Bearbeitung

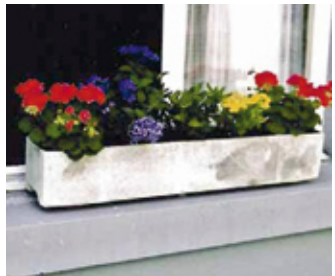
Formstücke aus Asbestzement

Nutzung	
• Reinigung mit Besen oder weicher Bürste		Bearbeitung
• Schneiden, Bohren, Fräsen		Bearbeitung
